# **INVENTARIS GRONDVERSCHUIVINGEN IN DE GEMEENTE GALMAARDEN STEEKKAARTEN**

**« Van Den Eeckhaut, M., Poesen, J., 2009. Uitbreiding (fase 3) van de gevoeligheidskaart voor grondverschuivingen in Vlaanderen. Rapport in opdracht van de Vlaamse Overheid, Departement Leefmilieu, Natuur en Energie, Afdeling Land en Bodembescherming, Ondergrond, Natuurlijke Rijkdommen, pp. 169. »**

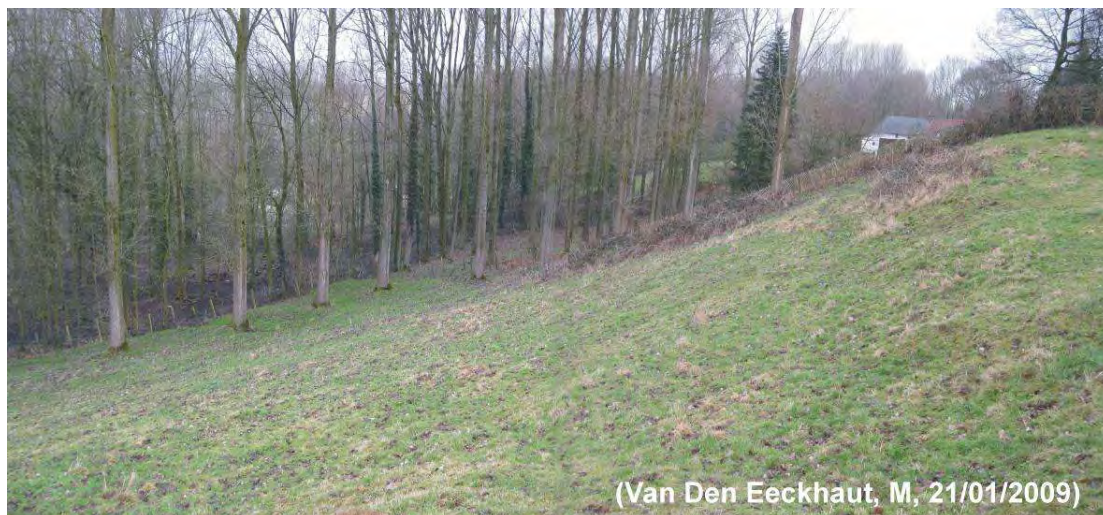
<b>Code:</b>	PJ_23
<b>Ligging:</b>	Boskouter (west) Gemeente: Galmaarden X = 126817 m Y = 160948 m
<b>Type:</b>	Onduidelijke grondverschuiving met een diep schuifvalk
<b>Morfologische kenmerken van de massabeweging:</b>	Oppervlakte (ha): 4,33 Lengte (m): 245 Breedte (m): 205 Hoogte steilrand (m): Er is geen echt duidelijke steilrand aanwezig. Diepte glijvlak (m): > 3
<b>Topografische kenmerken van de site:</b>	Gemiddelde helling site (m/m): 0,10 Oriëntatie: W Kromming in plan: Concaaf Kromming in profiel: Concaaf
<b>Lithologie:</b>	Steilrand: KoMo Grondverschuiving: KoMo en KoSm
<b>Bodem:</b>	Slecht gedraineerde leembodem
<b>Hydrografie:</b>	Bronniveau: Nee Waterstagnatie / poelen: Nee Ondergraving door beek: Nee Oppervlakkige afvoer van hellingopwaarts gelegen akkers? Nee
<b>Landgebruik</b>	Steilrand: Weide Grondverschuiving: Weide
<b>Historiek:</b>	Datum van activatie / reactivatie: De initiatiedatum is ongekend.

Foto 1 : Zijaanzicht op GV. PJ\_23. Deze site werd als onduidelijke grondverschuiving geklasseerd.

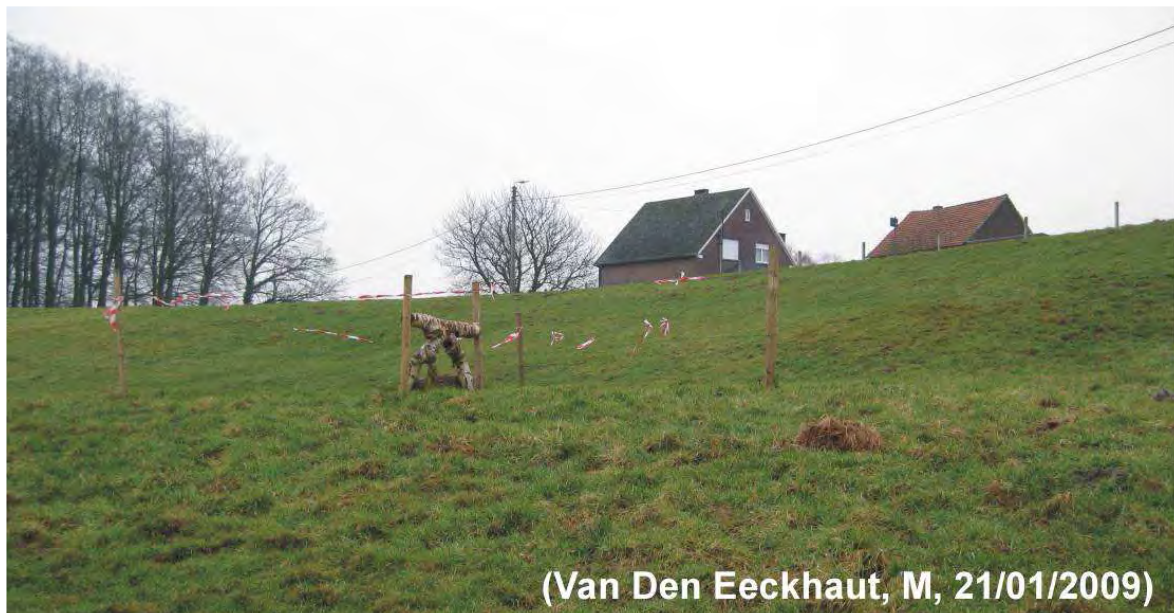
<b>Code:</b>	PJ_24
<b>Ligging:</b>	Congoberg Gemeente: Galmaarden X = 124532 m Y = 162092 m
<b>Type:</b>	Duidelijke grondverschuiving met een diep schuifvlak Rotationale verglijding type 2
<b>Morfologische kenmerken van de massabeweging:</b>	Oppervlakte (ha): 2,54 Lengte (m): 225 Breedte (m): 125 Hoogte steilrand (m): Ca. 3 (zeer zwakke helling) Diepte glijvlak (m): > 3
<b>Topografische kenmerken van de site:</b>	Gemiddelde helling site (m/m): 0,12 Oriëntatie: N Kromming in plan: Concaaf Kromming in profiel: Concaaf
<b>Lithologie:</b>	Steilrand: Tt Grondverschuiving: Tt, KoAa en KoMo
<b>Bodem:</b>	Slecht gedraineerde leembodem
<b>Hydrografie:</b>	Bronniveau: Vermoedelijk wel * Waterstagnatie / poelen: Nee, er is wel een tegenhelling Ondergraving door beek: Nee Oppervlakkige afvoer van hellingopwaarts gelegen akkers? Nee
<b>Landgebruik</b>	Steilrand: Weide Grondverschuiving: Weide
<b>Historiek:</b>	Datum van activatie / reactivatie: De initiatiedatum is onbekend.

Foto 1 : Zicht op de hoofdsteilrand van GV. PJ\_24. Het houten kunstwerk bevindt zich in een zwakke tegenhelling.

<b>Menselijke ingrepen:</b>	* De vallei wordt momenteel gedraineerd.
<b>Locale info DOV:</b>	
<b>Opmerkingen:</b>	Meer informatie over de geomorfologie van deze site en de archeologische vondsten vindt u in: Vynckier, P., Vermeersch, P.M., Beeckmans, L., 1988. Le Paléolithique Moyen de Vollezele – Congoberg (Brabant, Belgique). Actes du Colloque Cultures et industries paléolithiques en milieu loessique, Revue archéologique de Picardie 1-2, 133-139.

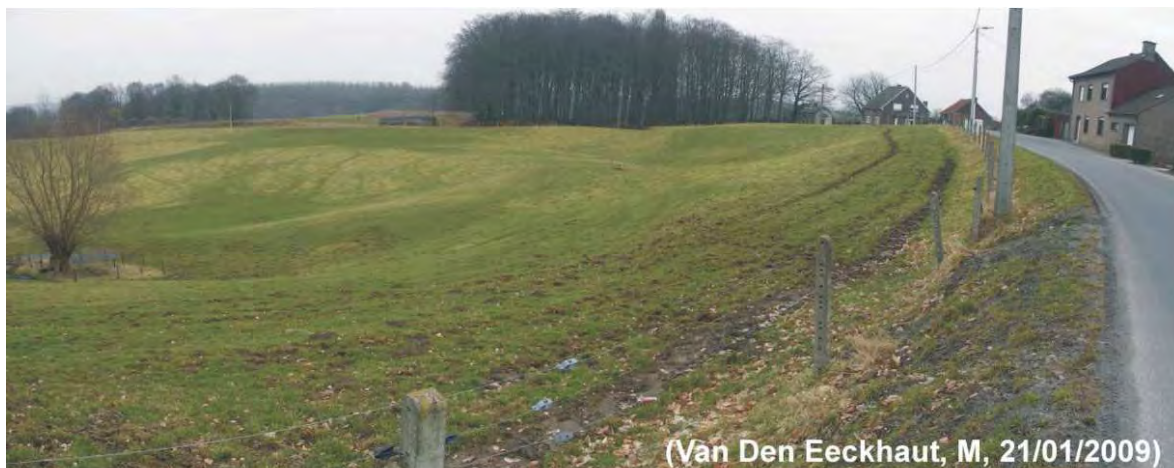
Foto 2 : Zijaanzicht op GV. PJ\_24 zonder (boven) en met (onder) aanduiding van enkele typische morfologische kenmerken van grondverschuivingen. De witte cirkel duidt het houten kunstwerk (zie Foto 1). Oranje lijnen geven de hoofdsteilrand aan en roze pijlen de zwakke tegenhelling.

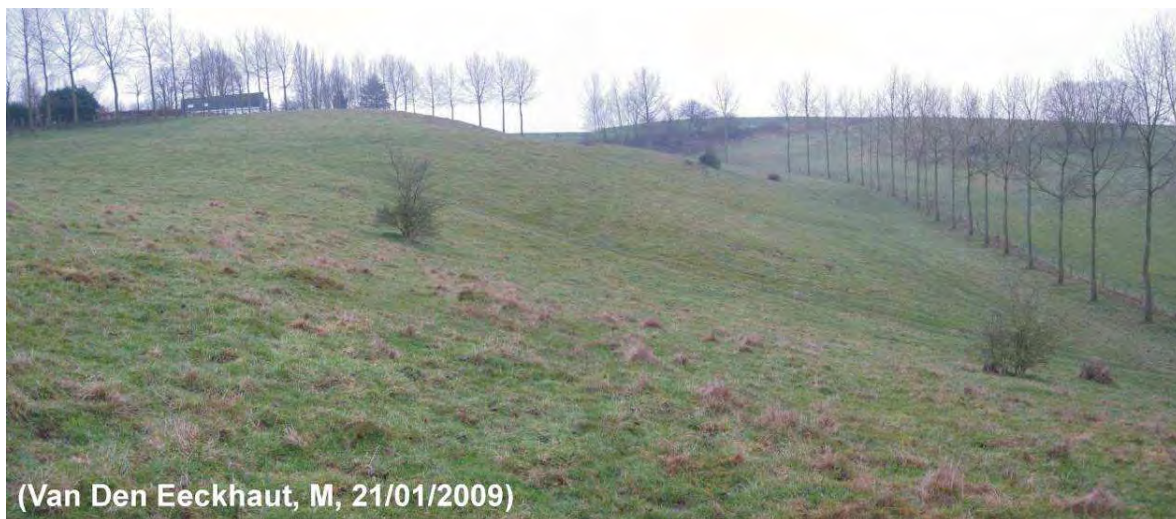
<b>Code:</b>	PJ_25
<b>Ligging:</b>	Vogelzang-Kapelle Gemeente: Galmaarden X = 125209 m Y = 162079 m
<b>Type:</b>	Onduidelijke grondverschuiving met een diep schuifvlak
<b>Morfologische kenmerken van de massabeweging:</b>	Oppervlakte (ha): 1,93 Lengte (m): 60 Breedte (m): 290 Hoogte steilrand (m): Er is geen echt duidelijke steilrand (meer) aanwezig. Diepte glijvlak (m): > 3
<b>Topografische kenmerken van de site:</b>	Gemiddelde helling site (m/m): 0,29 Oriëntatie: W Kromming in plan: Concaaf Kromming in profiel: Concaaf
<b>Lithologie:</b>	Steilrand: KoMo Grondverschuiving: KoMo
<b>Bodem:</b>	Goed gedraineerde zandleembodem
<b>Hydrografie:</b>	Bronniveau: Nee Waterstagnatie / poelen: Nee Ondergraving door beek: Nee Oppervlakkige afvoer van hellingopwaarts gelegen akkers? Nee
<b>Landgebruik</b>	Steilrand: Bos (noorden) en weide (zuiden) Grondverschuiving: Bos (noorden) en weide (zuiden)
<b>Historiek:</b>	Datum van activatie / reactivatie: De initiatiedatum is onbekend.

Foto 1 : Zijaanzicht op GV. PJ\_25.

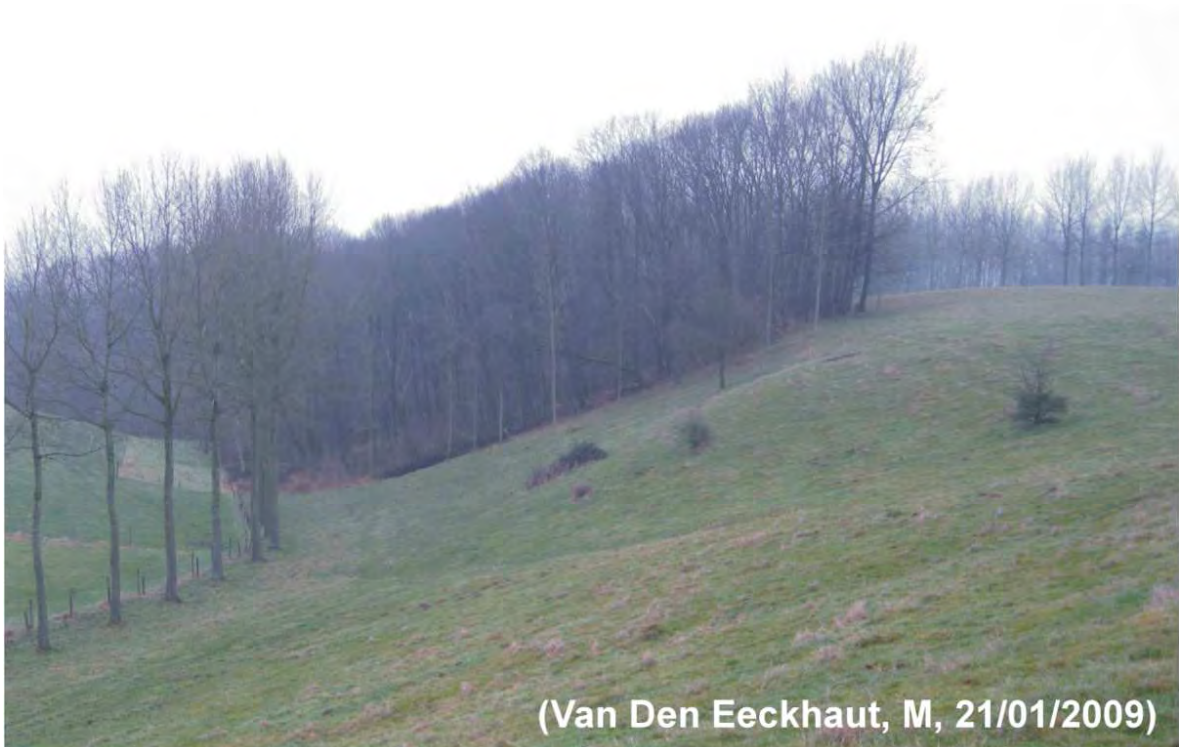
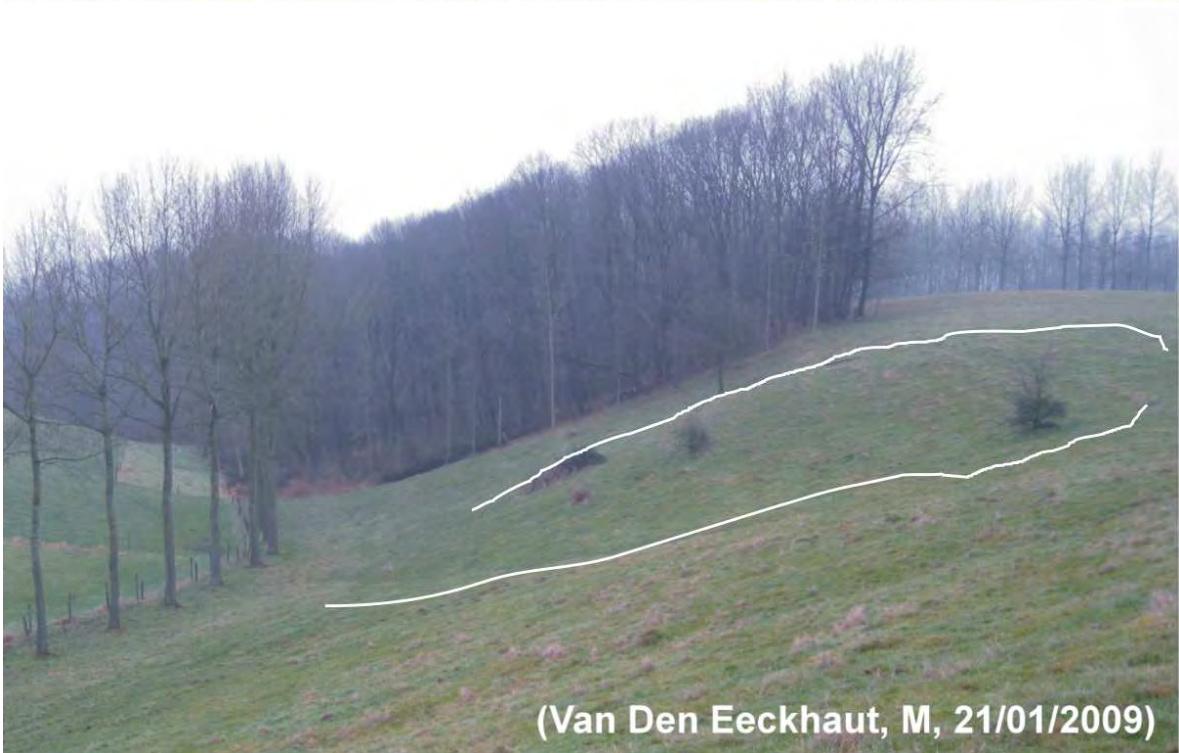
Foto 2 : Zijaanzicht op GV. PJ\_25 zonder (boven) en met (onder) aanduiding van een mogelijke reactivatie binnen de grote grondverschuiving.
