INVENTARIS GRONDVERSCHUIVINGEN IN DE GEMEENTE GERAARDSBERGEN STEEKKAARTEN

PJ_26	Klein Frankrijk
PJ_27a	Geite
PJ_27b	Geite
PJ_27c	Geite
PJ_27d	Geite
PJ_27e	Geite

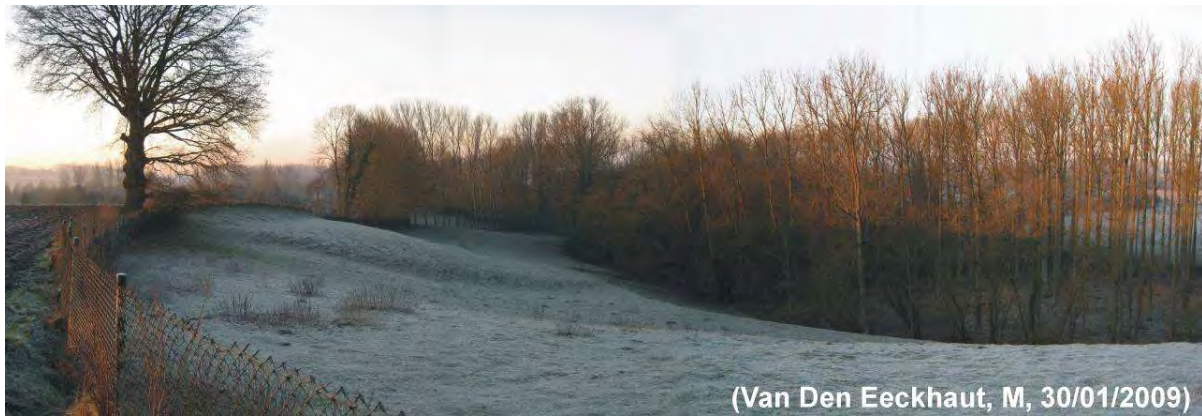
Foto 1 : Zijaanzicht GV. PJ_26. De lager gelegen zone onder weide, vertrekkende vanaf de alleenstaande boom is vermoedelijk de transportzone van een grondverschuiving die zich binnen PJ_26 heeft voorgedaan.

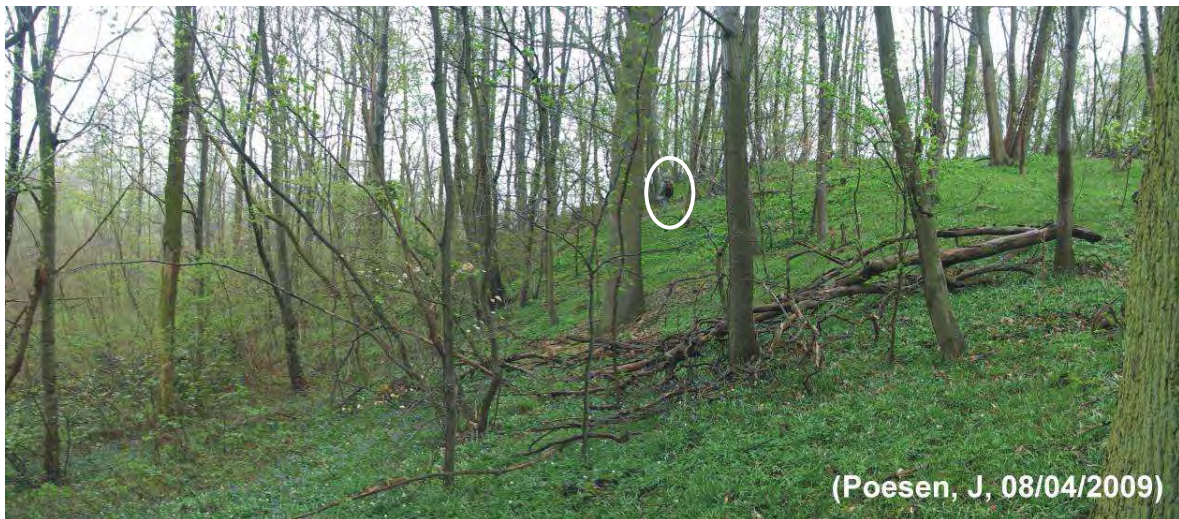
Foto 1 : Zijaanzicht op GV. PJ_27c. De persoon op de foto staat op een lichte vervlaking hellingafwaarts van de hoofdsteilrand van de grondverschuiving.

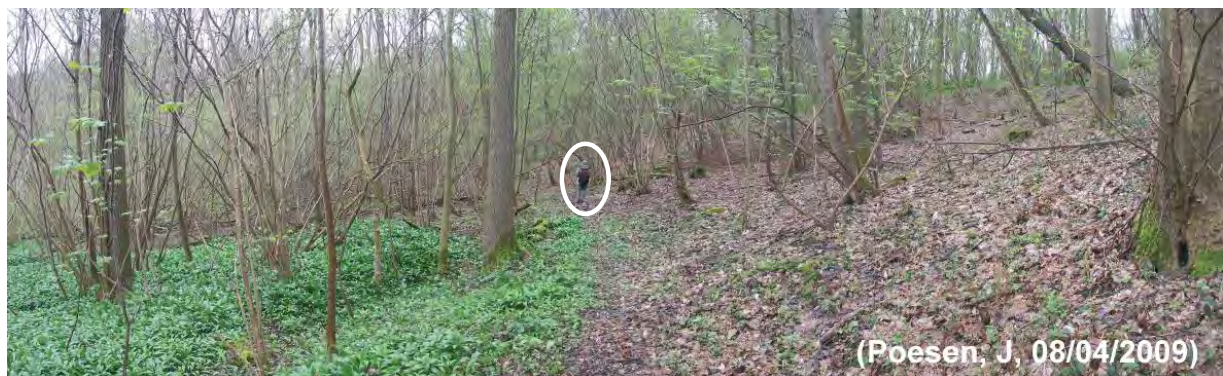
Foto 1 : Zijaanzicht op de hoofdsteilrand (uiterst rechts) en een deel van de erosiezone van GV. PJ_27d.

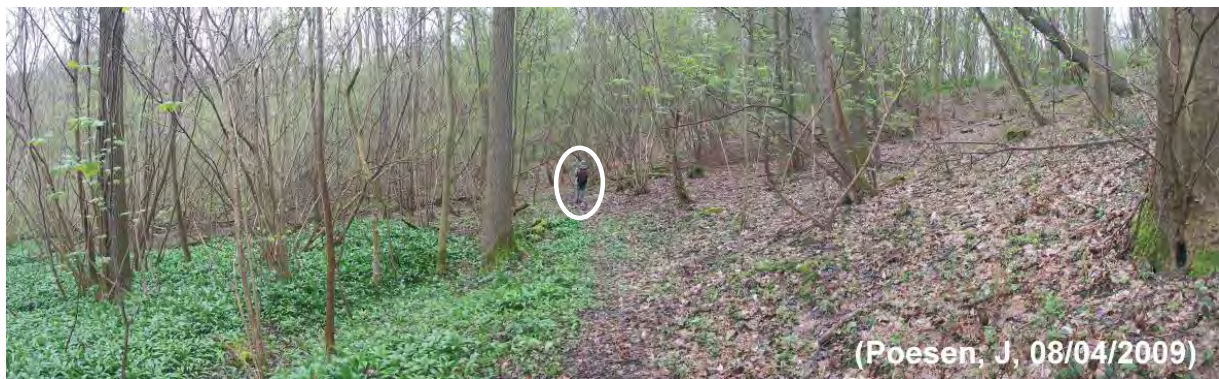
Van deze grondverschuiving is geen duidelijke foto beschikbaar. Omdat deze site gelijkaardig aan GV. PJ_27d, wordt ter illustratie een foto van GV. PJ_27d getoond.

Foto 1 : Zijaanzicht op de hoofdsteilrand (uiterst rechts) en een deel van de erosiezone van GV. PJ_27d.
