**SITES ZONDER DUIDELIJKE SPOREN  
VAN GRONDVERSCHUIVINGEN  
IN DE GEMEENTE  
BRAKEL  
STEEKKAARTEN**

**«Van Den Eeckhaut, M., Poesen, J., Verstraeten, G., 2007. Opstellen van een gevoeligheidskaart met betrekking tot massabewegingen (massatransport) voor de Vlaamse Ardennen. Rapport in opdracht van Vlaamse Overheid, Departement Leefmilieu, Natuur en Energie, Afdeling Land en Bodembescherming, Ondergrond, Natuurlijke Rijkdommen»**

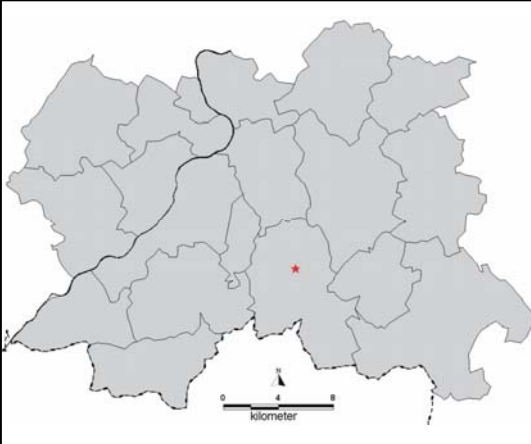
<b>Code:</b>	S1

<b>Ligging:</b>	Oorloge Gemeente: Brakel X = 106 350 Y = 166 815	
<b>Type:</b>	Bezochte site zonder grondverschuiving	
<b>Gevoeligheid van de site aan grondverschuivingen:</b>	Zeer hoge tot matige gevoeligheid	
<b>Topografische kenmerken van de site:</b>	Gemiddelde helling site (m/m): 0,12 Oriëntatie: ZO Kromming in plan: Concaaf Kromming in profiel: Concaaf - convex	
<b>Lithologie:</b>	KoAa	
<b>Bodem:</b>	Matig gedraineerde kleibodem	
<b>Hydrografie:</b>	Bronniveau: Niet waargenomen Waterstagnatie / poelen: Nee Ondergraving door beek: Nee Oppervlakkige afvoer van hellingopwaarts gelegen akkers? Nee	
<b>Landgebruik</b>	Bosje / weide / langsheen verlaten spoorweg	
<b>Menselijke ingrepen:</b>		
<b>Locale info DOV:</b>		
<b>Opmerkingen:</b>	Deze site werd bezocht omdat de gecorrigeerde gevoeligheidskaart ze als zeer gevoelig klasseerde.

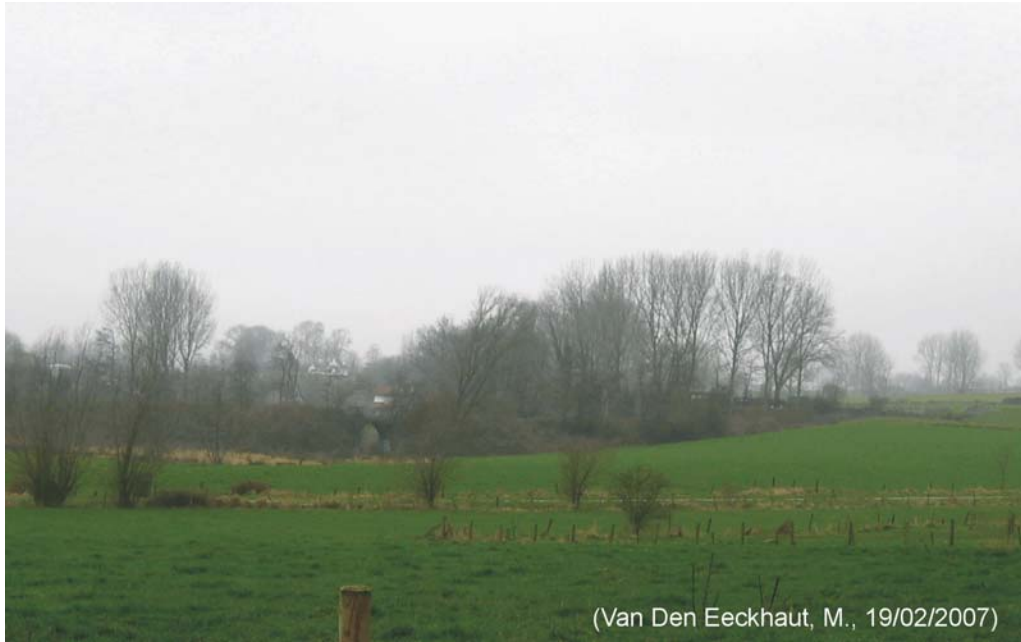
Foto 1: Site S1 in het gehucht Oorloge, langs een verlaten spoorweg.

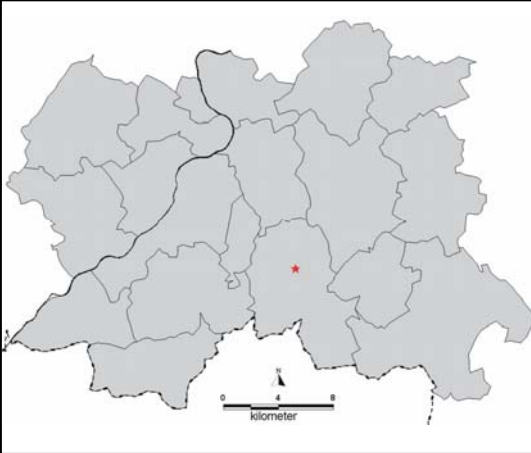
<b>Code:</b>	S2

<b>Ligging:</b>	Twaalfbunder Gemeente: Brakel X = 106 455 Y = 167 120	
<b>Type:</b>	Bezochte site zonder grondverschuiving	
<b>Gevoeligheid van de site aan grondverschuivingen:</b>	Zeer hoge tot matige gevoeligheid	
<b>Topografische kenmerken van de site:</b>	Gemiddelde helling site (m/m): 0,13 Oriëntatie: ZW Kromming in plan: Concaaf Kromming in profiel: Concaaf – convex	
<b>Lithologie:</b>	Tt	
<b>Bodem:</b>	Matig gedraineerde kleibodem op de bovenhelling en goed gedraineerde leembodem op de benedenhelling	
<b>Hydrografie:</b>	Bronniveau: Niet waargenomen, maar wateruitsijpeling kan niet uitgesloten worden Waterstagnatie / poelen: Nee Ondergraving door beek: Nee Oppervlakkige afvoer van hellingopwaarts gelegen akkers? Nee	
<b>Landgebruik</b>	Bos en weide	
<b>Menselijke ingrepen:</b>		
<b>Locale info DOV:</b>		
<b>Opmerkingen:</b>	Deze site werd bezocht omdat de gecorrigeerde gevoeligheidskaart ze als zeer gevoelig klasseerde.

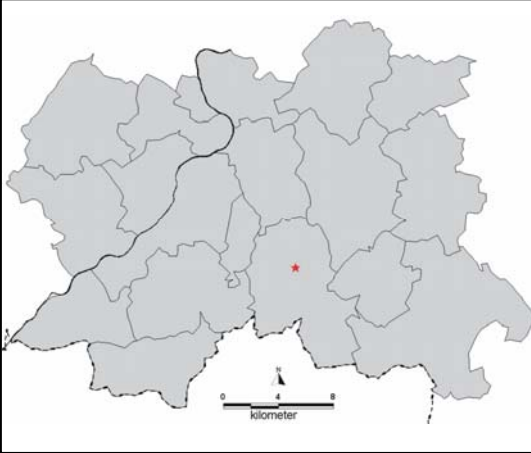
<b>Code:</b>	S3

<b>Ligging:</b>	Valkenberg Gemeente: Brakel X = 106 740 Y = 167 485	
<b>Type:</b>	Bezochte site zonder grondverschuiving	
<b>Gevoeligheid van de site aan grondverschuivingen:</b>	Hoge en matige gevoeligheid	
<b>Topografische kenmerken van de site:</b>	Gemiddelde helling site (m/m): 0,13 Oriëntatie: NW Kromming in plan: Recht Kromming in profiel: Concaaf – convex	
<b>Lithologie:</b>	Tt	
<b>Bodem:</b>	Matig gedraineerde leembodem (met kleisubstraat binnen boorbereik)	
<b>Hydrografie:</b>	Bronniveau: Nee Waterstagnatie / poelen: Nee Ondergraving door beek: Nee Oppervlakkige afvoer van hellingopwaarts gelegen akkers? Nee	
<b>Landgebruik</b>	Weide (vochtig) en tuinen hellingopwaarts van het talud	
<b>Menselijke ingrepen:</b>	Mogelijk liggen in het talud afvoerbuizen voor water afkomstig van bovenliggende woningen.	
<b>Locale info DOV:</b>		
<b>Opmerkingen:</b>	Deze site werd niet vooraf geselecteerd. Bij de terreinverificatie van S1 en S2 werd deze minder goed gedraineerde site opgemerkt en pas nadien werd de gevoeligheid voor grondverschuivingen gecontroleerd.

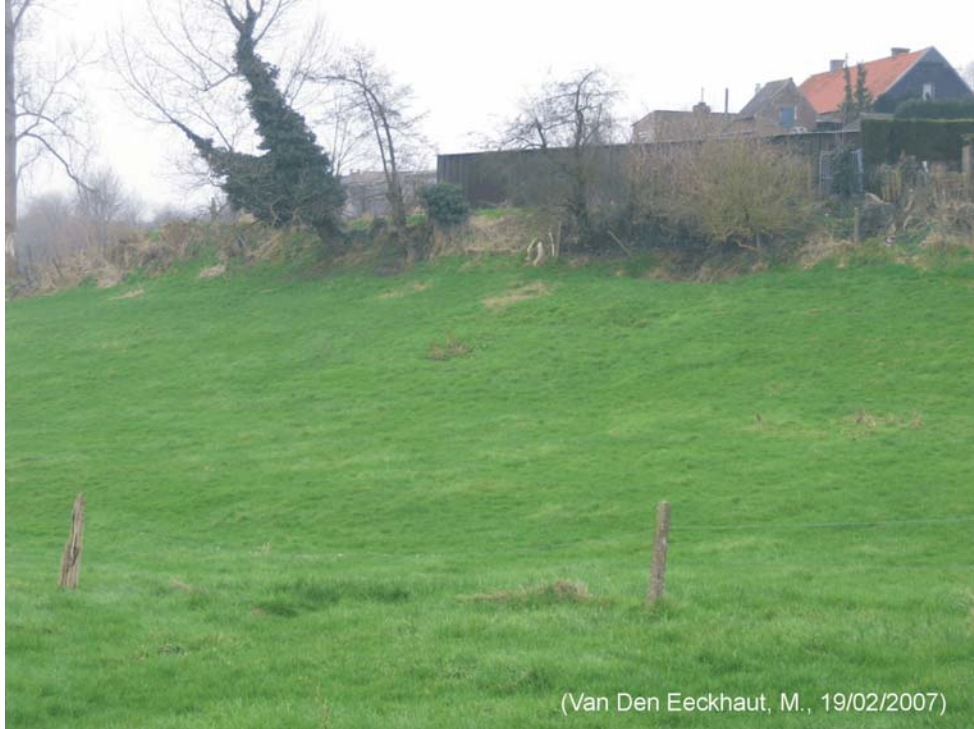
Foto 1: Site S3 (Valkenberg, Brakel). Let op de hobbelige topografie in de weide en de vochtminnende vegetatie.

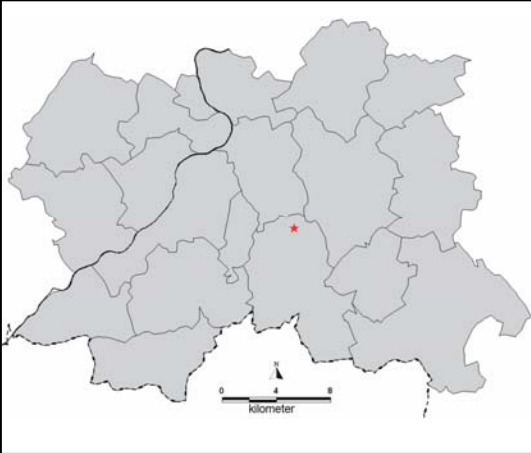
<b>Code:</b>	S4

<b>Ligging:</b>	Michelbeke Gemeente: Brakel X = 106 510 Y = 169 800	
<b>Type:</b>	Bezochte site zonder grondverschuiving	
<b>Gevoeligheid van de site aan grondverschuivingen:</b>	Hoge en matige gevoeligheid, lage gevoeligheid in het westen	
<b>Topografische kenmerken van de site:</b>	Gemiddelde helling site (m/m): 0,10 Oriëntatie: NW Kromming in plan: Eerder recht Kromming in profiel: Eerder recht	
<b>Lithologie:</b>	Tt op de bovenhelling en KoAa op de benedenhelling	
<b>Bodem:</b>	Slecht tot matig gedraineerde leembodem	
<b>Hydrografie:</b>	Bronniveau: Ja Waterstagnatie / poelen: Nee Ondergraving door beek: Nee Oppervlakkige afvoer van hellingopwaarts gelegen akkers? Nee	
<b>Landgebruik</b>	Weide en hellingopwaarts een weg	
<b>Menselijke ingrepen:</b>	Voor de aanleg van de weg werd de oorspronkelijke morfologie van de helling vermoedelijk aangepast. Dit leidde tot lokaal tot een toename van de hellingsgradiënt. Het is aan deze zone dat, omwille van de iets steilere helling, door het model een hoge gevoeligheid voor grondverschuivingen was toegekend.

<b>Locale info DOV:</b>		
<b>Opmerkingen:</b>	Deze site werd bezocht omdat ze op de gecorrigeerde gevoeligheidskaart als zeer gevoelig geklasseerd werd en omdat ze tijdens de analyse van de van LIDAR-afgeleide hoogtelijnen- en schaduwkaarten door één of meerdere experts als vermoedelijke grondverschuiving was gekarteerd.

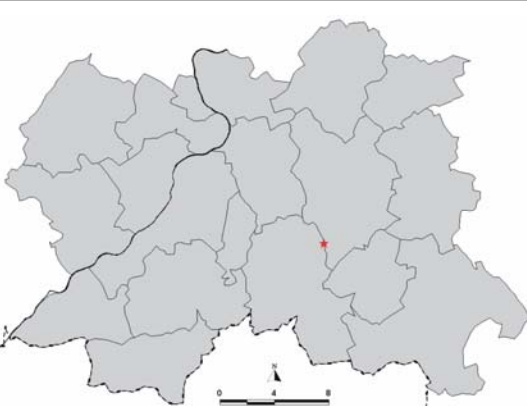
<b>Code:</b>	S5

<b>Ligging:</b>	Marebeek Gemeente: Brakel X = 108 810 Y = 168 900	
<b>Type:</b>	Bezochte site zonder grondverschuiving	
<b>Gevoeligheid van de site aan grondverschuivingen:</b>	Zeer hoge en matige gevoeligheid	
<b>Topografische kenmerken van de site:</b>	<p>Gemiddelde helling site (m/m): Zeer variabel; ca. 0,13 m/m ter hoogte van het naar het zuiden gerichte valleioofd                  Oriëntatie: Variabel van ZO over Z tot ZW                  Kromming in plan: Concaaf – convex domineert.                  Kromming in profiel: Concaaf – convex domineert.</p>	
<b>Lithologie:</b>	Tt / KoAa	
<b>Bodem:</b>	Matig en goed gedraineerde leembodem	
<b>Hydrografie:</b>	Bronniveau: Ja, op 60 m boven zeeniveau Waterstagnatie / poelen: Nee Ondergraving door beek: Kan niet uitgesloten worden Oppervlakkige afvoer van hellingopwaarts gelegen akkers? Nee	
<b>Landgebruik</b>	Weide en tuinen	
<b>Menselijke ingrepen:</b>

<b>Locale info DOV:</b>		
<b>Opmerkingen:</b>	Deze site werd niet vooraf geselecteerd. Bij de terreinverificatie van GV.72 en 73 werden de steile valleiwanden opgemerkt en pas nadien werd de gevoeligheid voor grondverschuivingen gecontroleerd.

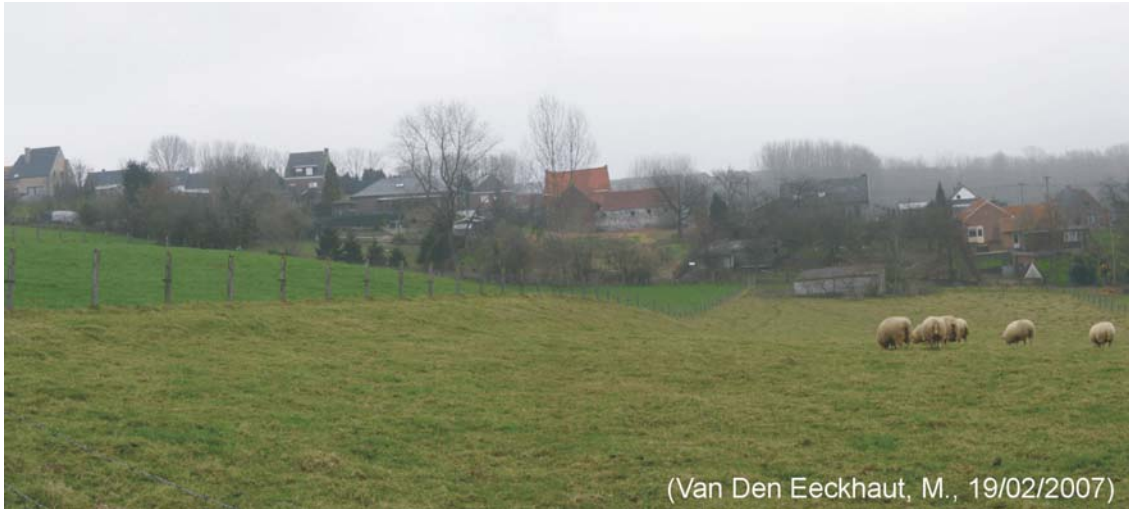
Foto 1: Site S5 aan de Marebeek (Brakel). Vooral hellingafwaarts van de huizen is de hellingsgradiënt relatief hoog.
