# **SITES ZONDER DUIDELIJKE SPOREN VAN GRONDVERSCHUIVINGEN IN DE GEMEENTE HERZELE STEEKKAARTEN**

- S10: Hillegem

- S11: Hillegem

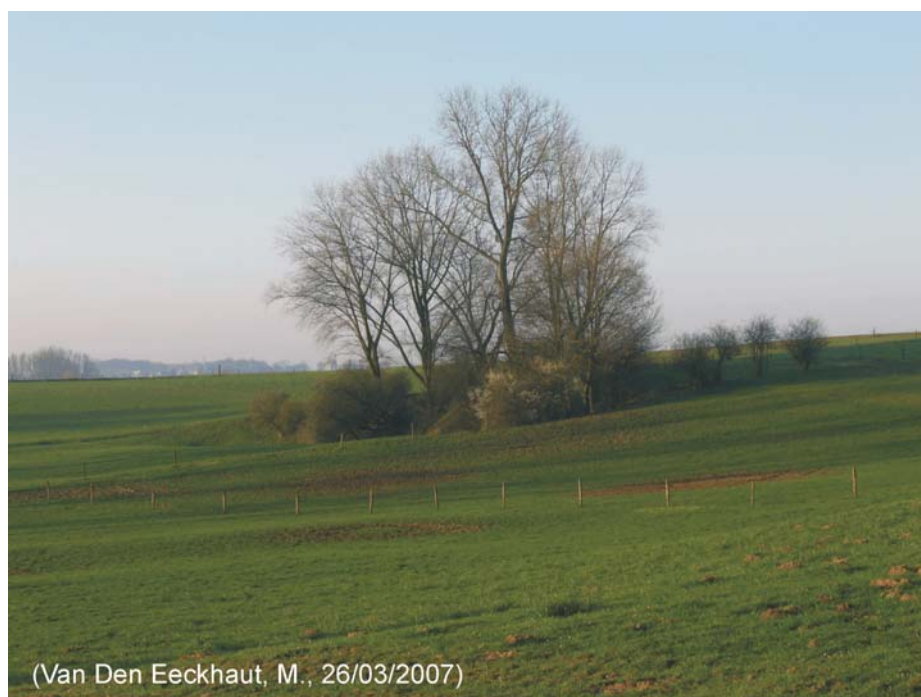
| <b>Type:</b> | Bezochte site zonder grondverschuiving | |
| <b>Opmerkingen:</b> | Deze site werd bezocht omdat ze tijdens de analyse van de van LIDAR-afgeleide hoogtelijnen- en schaduwkaarten door één of meerdere experts als vermoedelijke grondverschuiving was gekarteerd. | |

Foto 1: Site S11 te Hillegem.
