Asbest in en om het huis

Veilig omgaan
met asbesthoudend
materiaal

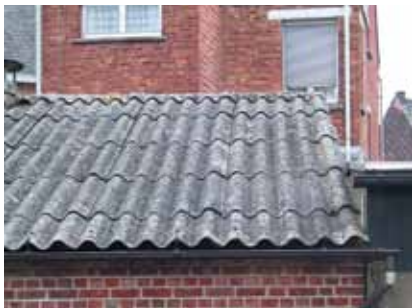
*Voorbeeld hechtgebonden toepassing:
golfsplaten*

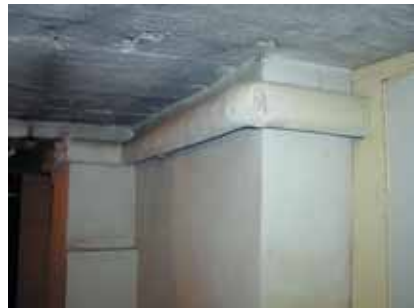
*Voorbeeld ongebonden toepassing:
plaasterisolatie*

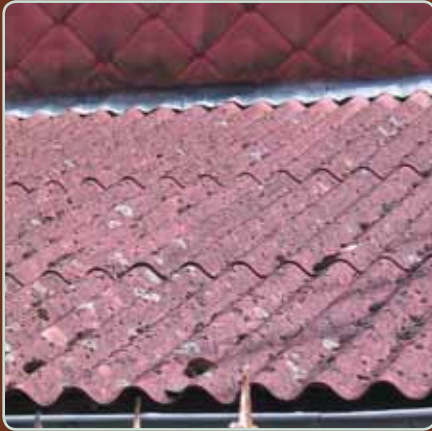
Golfplaat

Wat? Asbestcementen golfplaat van ongeveer 5 mm dikte. Lichtgrijs of gekleurd (zwart of rood). Asbestvrije platen zijn vaak versterkt met kunststof veiligheidsstrips in de golven. Die kunt u zien aan het uiteinde van de plaat.

Voorkomen? Zeer veel toegepast op daken van garages, schuren, tuinhuisjes, dierenhokken, bijgebouwen ...

Toegepast tot? 1998.

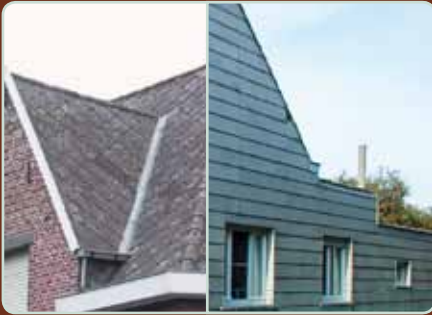
Dakleien en gevelleien

Wat? Vlakke imitatieleien in asbestcement. Grijs materiaal, maar aan de buitenkant vaak zwart of rood gekleurd.

Voorkomen? Zeer algemeen toegepast op daken van huizen en als bekleding van gevels.

Toegepast tot? 1998.

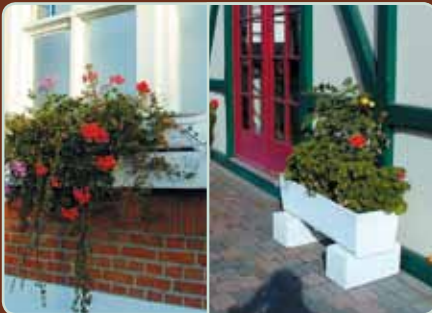
Bloembakken

Wat? Vrij dunne asbestcementen bakken in diverse vormen. Grijs, maar vaak ook wit gekleurd.

Voorkomen? Zeer frequent toegepast, zowel binnen als buiten.

Toegepast tot? Jaren tachtig.

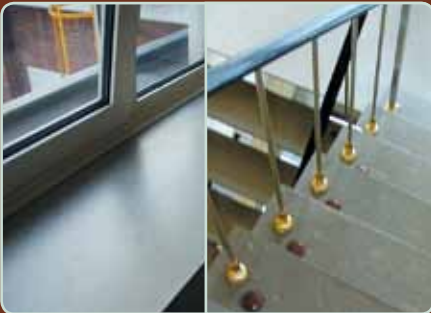
Imitatiemarmer

Wat? Asbestcementplaat, meestal zwart met witte stipjes. Soms ook lichtgrijs of wit.

Voorkomen? Soms toegepast voor vensterbanken, traptreden, tussendorpels en - in mindere mate - schoorsteenmantels.

Toegepast tot? Jaren tachtig.

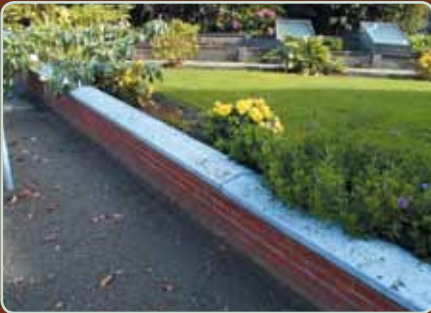
Vensterdorpels en muurkappen

Wat? Massieve stukken asbestcement, soms grijs, maar meestal zwart gekleurd.

Voorkomen? Soms buiten toegepast voor vensterdorpels en als muurbescherming.

Toegepast tot? 1994.

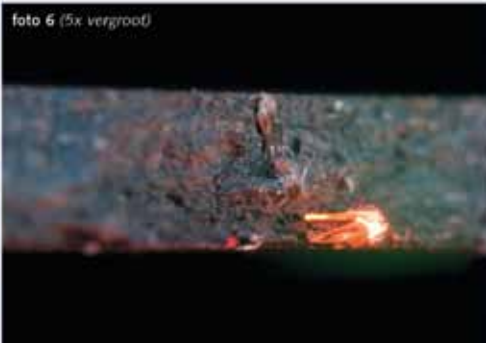
foto 6 (5x vergroot)

Ga met een vlam langs een breukvlak van het materiaal. Als u ziet dat de vezels blijven gloeien dan gaat het wellicht om asbestvezels. Andere vezels smelten weg of verliezen hun structuur.
